ΤΕΧΝΙΚΗ ΕΚΘΕΣΗ ΕΡΓΑΣΙΩΝ ΕΠΙΣΚΕΥΗΣ ΕΞΩΤΕΡΙΚΩΝ ΟΨΕΩΝ
ΣΤΗΝ ΠΟΛΥΚΑΤΟΙΚΙΑ (ΚΤΙΡΙΟ Α΄)
επί της οδού Λεβίδου 21 & Δηληγιάννη,
στην Κηφισιά, του Νομού Αττικής.

27 Ιουλίου 2023

ΘΕΜΑ: Τεχνική Έκθεση Εργασιών Επισκευής Εξωτερικών Όψεων στην Πολυκατοικία (Κτίριο Α')
στην Κηφισιά επί της οδού Λεβίδου 21 & Δηληγιάννη.

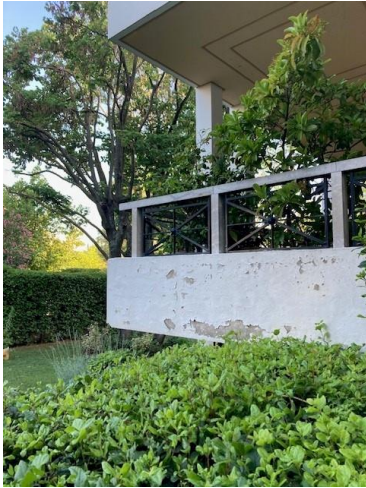
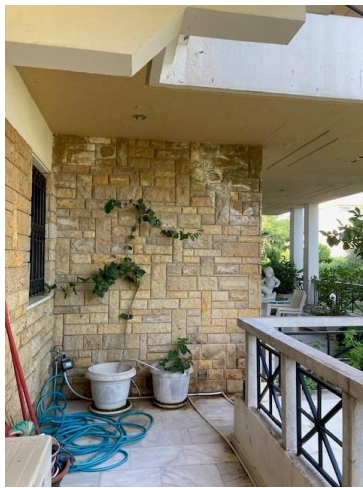
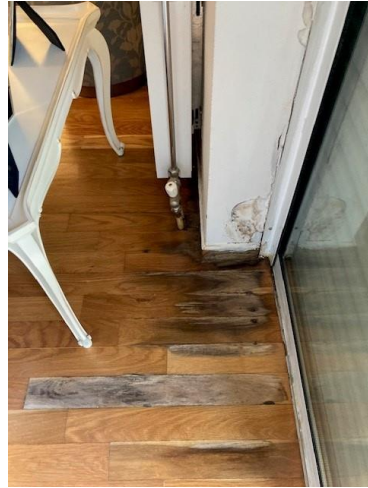
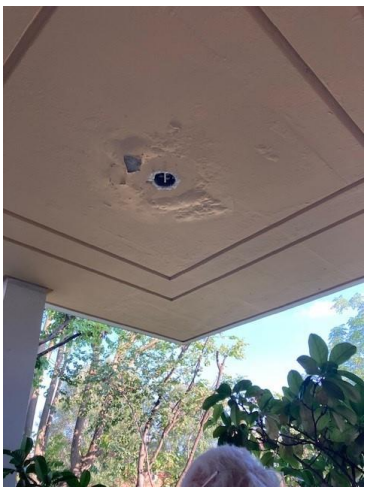
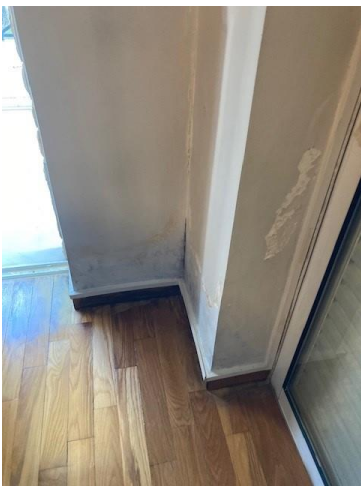
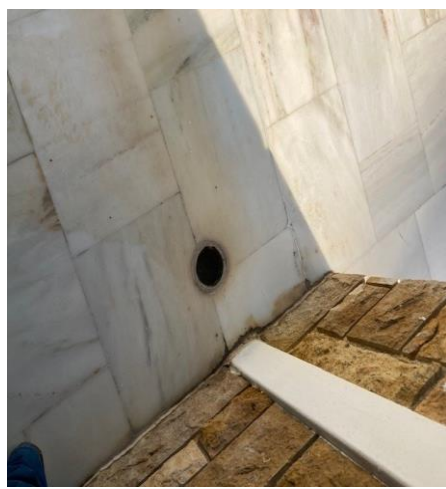
ΔΙΑΜΕΡΙΣΜΑ Ι1

Στο Διαμέρισμα I1 διαπιστώθηκαν πλείστα θέματα υγρασιών. Αναλυτικότερα:

- Υπάρχουν φουσκώματα λόγω υγρασίας σε λίγα σημεία στους εξωτερικούς τοίχους του διαμερίσματος, καθώς επίσης και στα στηθαία και τις οροφές των εξωστών.
- Υπάρχουν βουλωμένοι αγωγοί απορροής υδάτων στις βεράντες, δεν γίνεται επαρκής αποστράγγιση των υδάτων, η απορροή των υδάτων από τις ζαρντινιέρες είναι ελεύθερη στους εξώστες επιβαρύνοντας επιπλέον το υπάρχον πρόβλημα, με αποτέλεσμα τα όμβρια ύδατα να εισχωρούν στο δάπεδο του έμπροσθεν κοιτώνα του διαμερίσματος. Ως αποτέλεσμα έχει υποστεί βλάβη και το ξύλινο δάπεδο άλλα και το εξωτερικό κούφωμα το οποίο δεν μετακινείται.
- Εκτιμούμε επίσης ότι λόγω παλαιότητας υπάρχουν διαρροές υδάτων από τους κατακόρυφους αγωγούς απορροής ομβρίων, με συνέπεια να παρατηρούνται φουσκώματα στις εξωτερικές επιφάνειες του διαμερίσματος.

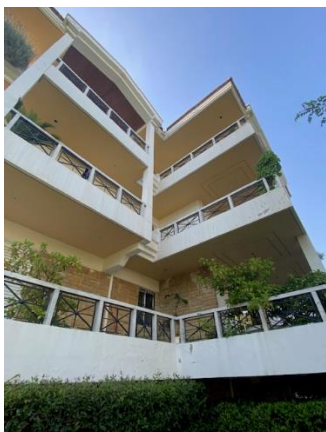
ΔΙΑΜΕΡΙΣΜΑ Ι2

Στο διαμέρισμα I2 :

- Υπάρχουν λίγα φουσκώματα λόγω υγρασίας στα στηθαία και τις οροφές των εξωστών.

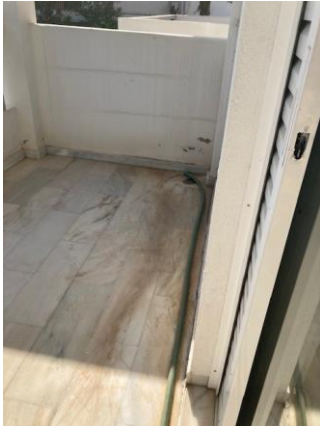
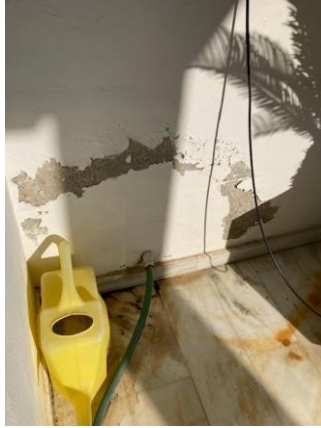
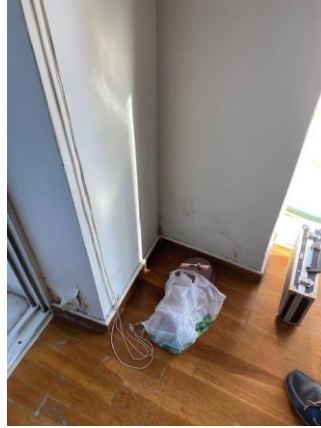
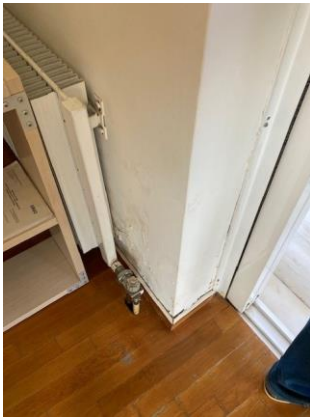
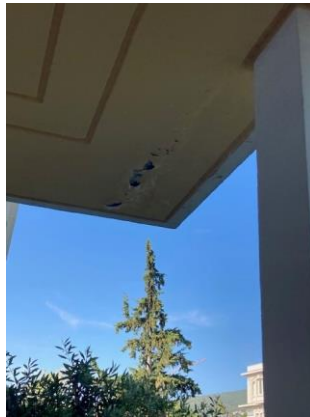
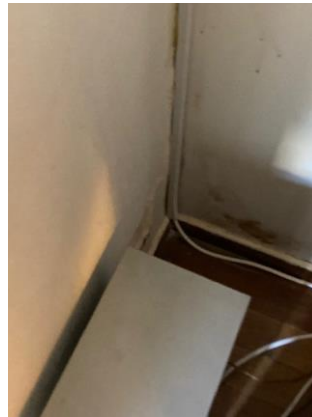
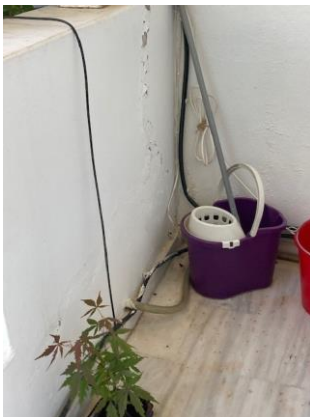
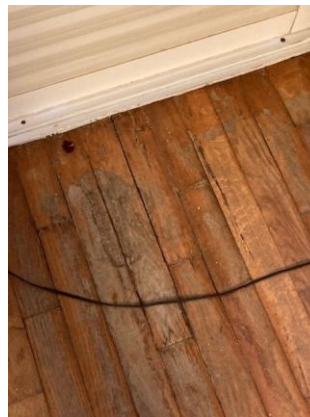
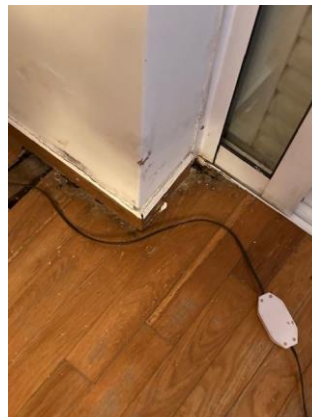
ΔΙΑΜΕΡΙΣΜΑ Α1

Στο Διαμέρισμα A1 διαπιστώθηκαν πλείστα θέματα υγρασιών. Αναλυτικότερα:

- Υπάρχουν φουσκώματα λόγω υγρασίας σε λίγα σημεία στους εξωτερικούς τοίχους του διαμερίσματος, καθώς επίσης και στα στηθαία και τις οροφές των εξωστών.
- Δεν γίνεται επαρκής αποστράγγιση των υδάτων, η απορροή των υδάτων από τις ζαρντινιέρες είναι ελεύθερη στους εξώστες επιβαρύνοντας επιπλέον το υπάρχον πρόβλημα, με αποτέλεσμα αυτά να έχουν εισχωρήσει στο δάπεδο του Σαλονιού – Τραπεζαρίας, καθώς και στον έμπροσθεν κοιτώνα του διαμερίσματος. Ως αποτέλεσμα έχουν υποστεί βλάβη και τα ξύλινα δάπεδα στους χώρους αυτούς.
- Εκτιμούμε επίσης ότι λόγω παλαιότητας υπάρχουν διαρροές υδάτων από τους κατακόρυφους αγωγούς απορροής ομβρίων, με συνέπεια να παρατηρούνται τοπικά φουσκώματα στις εξωτερικές επιφάνειες του διαμερίσματος.

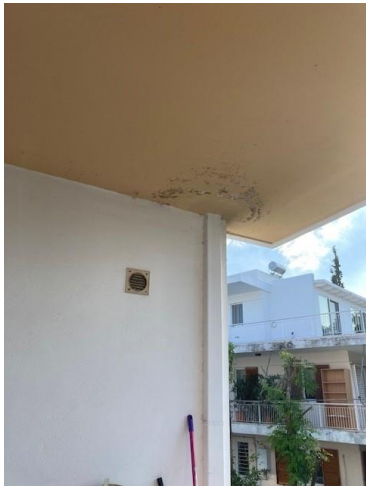
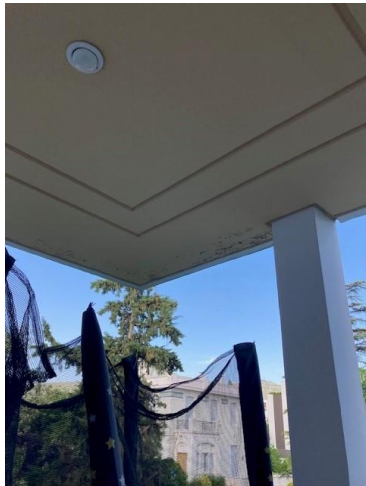
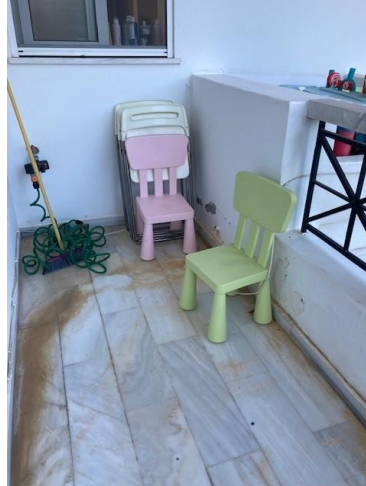
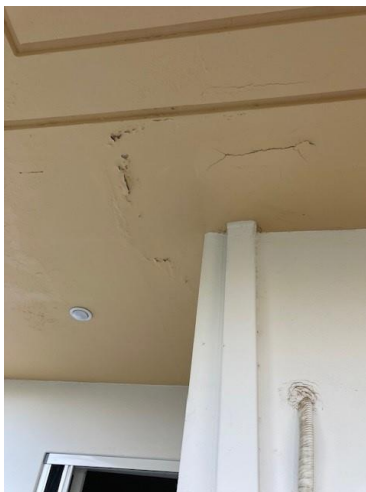
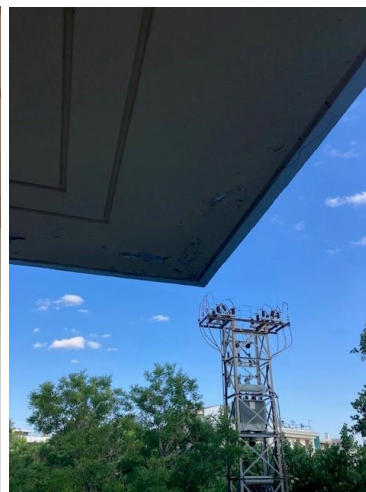
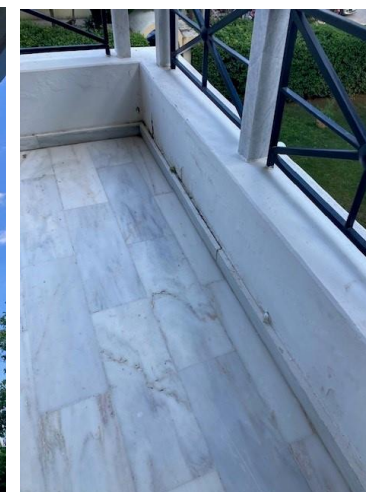
ΔΙΑΜΕΡΙΣΜΑ Α2

Στο διαμέρισμα A2:

- Υπάρχουν φουσκώματα λόγω υγρασίας στα στηθαία και τις οροφές των εξωστών.
 - Εκτιμούμε επίσης ότι λόγω παλαιότητας υπάρχουν διαρροές υδάτων από τους κατακόρυφους αγωγούς απορροής ομβρίων, με συνέπεια να παρατηρούνται τοπικά φουσκώματα στις εξωτερικές επιφάνειες .
- **Β' όροφος**, Στο επίπεδο αυτό βρίσκονται δύο διαμερίσματα με χρήση κύριας κατοικίας.

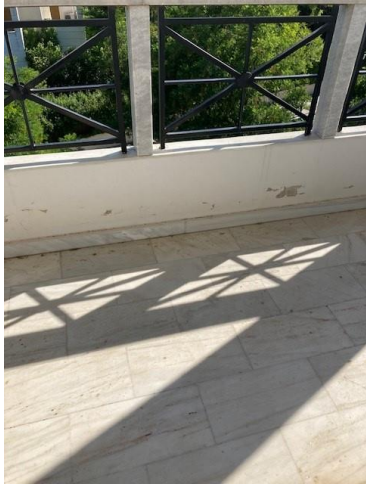
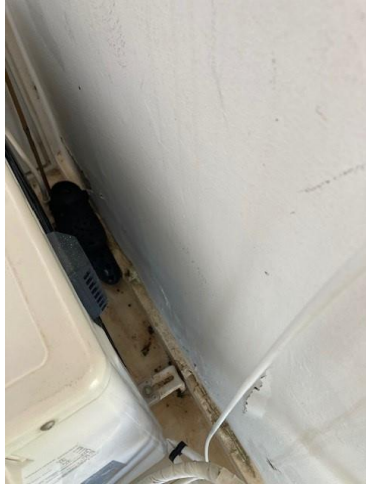
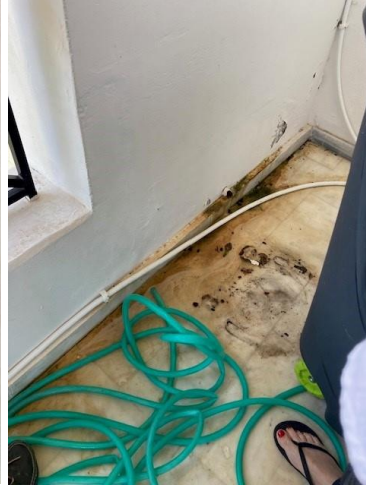
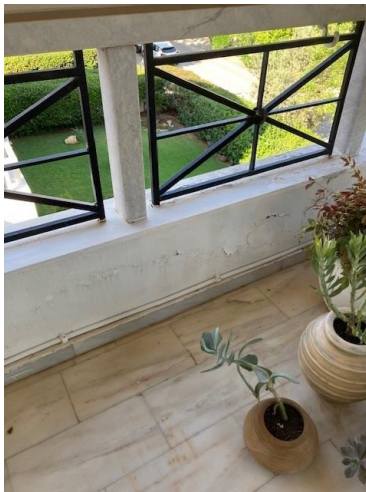
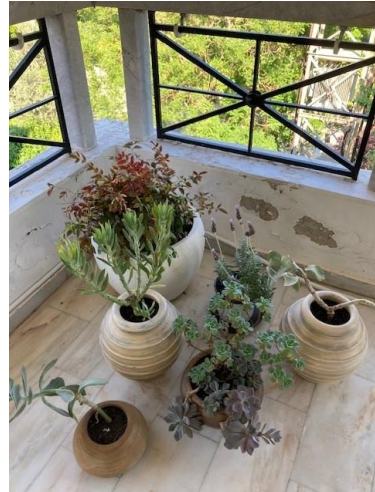
ΔΙΑΜΕΡΙΣΜΑ Β1

Στο Διαμέρισμα B1 διαπιστώθηκαν αρκετά θέματα υγρασιών. Αναλυτικότερα:

- Υπάρχουν φουσκώματα λόγω υγρασίας, στα στηθαία και τις οροφές των εξωστών.
- Δεν γίνεται επαρκής αποστράγγιση των υδάτων με αποτέλεσμα αυτά να δημιουργούν πρόβλημα στο δάπεδο του Σαλονιού – Τραπεζαρίας. Η απορροή των υδάτων από τις ζαρντινιέρες είναι ελεύθερη στους εξώστες επιβαρύνοντας επιπλέον το υπάρχον πρόβλημα.
- Εκτιμούμε επίσης ότι λόγω παλαιότητας υπάρχουν διαρροές υδάτων από τους κατακόρυφους αγωγούς απορροής ομβρίων, με συνέπεια να παρατηρούνται τοπικά φουσκώματα στις εξωτερικές επιφάνειες.

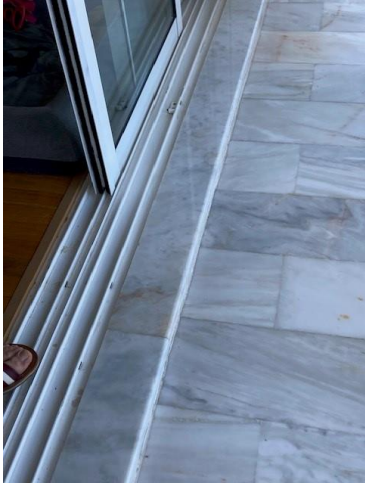
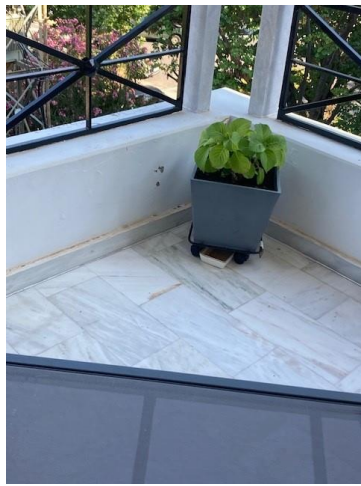
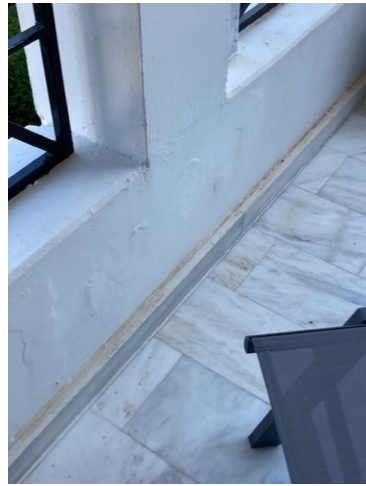
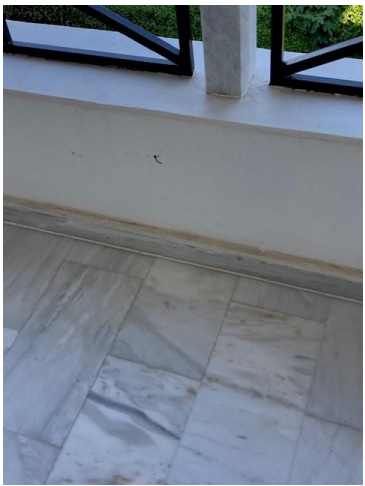
ΔΙΑΜΕΡΙΣΜΑ Β2

Στο διαμέρισμα B2 :

- Υπάρχουν φουσκώματα λόγω υγρασίας στα στηθαία και τις οροφές των εξωστών. Οι εξωτερικές και εσωτερικές όψεις των εξωστών σύμφωνα με δήλωση του ενοικιαστή ανακαινίστηκαν πέρσι, ωστόσο κάποια φουσκώματα έχουν επανεμφανιστεί.
 - Η απορροή των υδάτων από τις ζαρντινιέρες είναι ελεύθερη στους εξώστες επιβαρύνοντας το ήδη υπάρχον πρόβλημα.
 - Εκτιμούμε επίσης ότι λόγω παλαιότητας υπάρχουν διαρροές υδάτων από τους κατακόρυφους αγωγούς απορροής ομβρίων, με συνέπεια να παρατηρούνται τοπικά φουσκώματα στις εξωτερικές επιφάνειες.
- **Επίπεδο Στεγών** Έγινε έλεγχος στην στέγη της οικοδομής και διαπιστώθηκε ότι:
 - Υπάρχουν σπασμένα κεραμίδια
 - Έχουν ξεκολλήσει οι κορυφές
 - Απαιτείται αλλαγή των ελασμάτων του ασανσέρ
 - Υπάρχουν αρκετά σημεία που παρατηρούνται σαθρά υλικά που χρήζουν αντικατάστασης.
